MODEL : HBAT-2030

HUB BOLT CORRECTION TOOL

# ハブボルト修正機(大型車用)

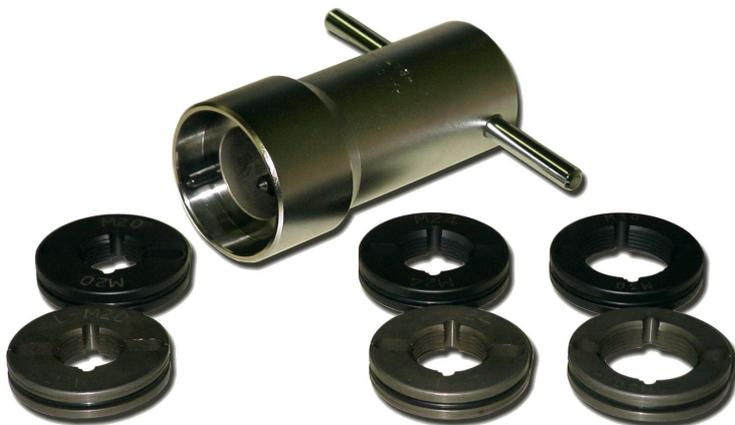
※上記写真は、HBAT-2030のセット内容。この他に、ダイス用Oリング(補修用)が付きます。

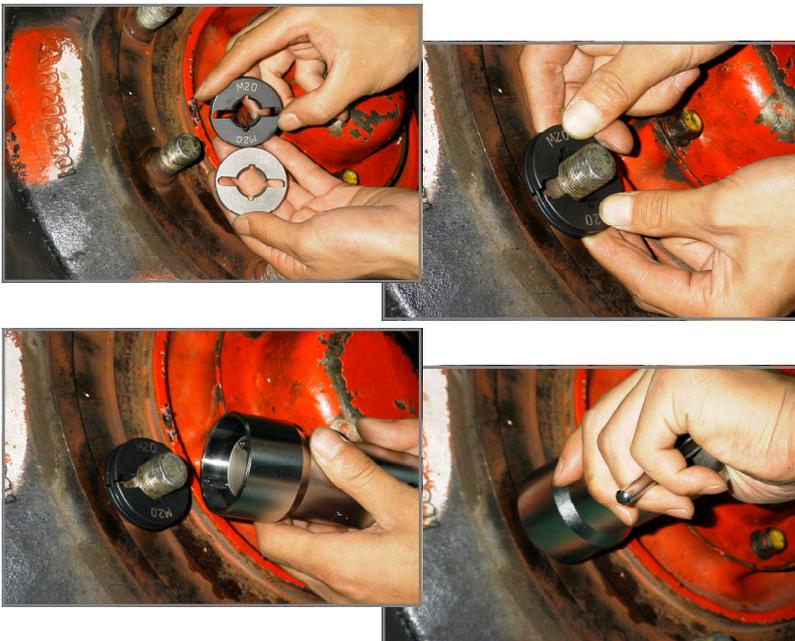
大型トラック、バスの、フロントおよびリア  
ハブボルト修正機。

- (1) ネジサイズに適合するダイスを選定します。実車のネジサイズに合わせて確認してください。  
(注意) ダイスは、左右裏表を間違いなく、合いマーク刻印を確認してください。切り粉は、完全に除去してください。
- (2) ハブボルトの、ネジ山が傷んでいない場所に、ダイスをセットします。ピッチがずれないように、よく確認してください。ネジ山には、潤滑剤をスプレーしてください。
- (3) 2本のピン位置を合わせながら、本体をかぶせます。
- (4) やや押し付ける(ダイスと本体内面はテーパ合わせになっています。)ように、左右に少しずつ回転させて、ネジ山の傷んでいる場所を通過させてください。固い場合は無理に回転させず、潤滑剤をスプレーして、少しずつ左右に振りながら通過させてください。  
(注意) 修正中および作業後、ダイスがボルトから外れないように注意してください。ボルト先端部から、ダイスが外れる際にこじれた力加わり、ダイスの刃が欠ける可能性があります。
- (5) 使用後は、切り粉などの汚れを完全に落とし、ダイスには防錆剤を塗布して、工具箱に保管してください。  
(注意) ダイスが本体から外れなくなった時は、そのままハブボルトに5~6山ネジ込み、引き抜いてください。
